# Quando l'ispettore dell'Azienda Sanitaria Provinciale ( ex A.S.L. ) arriva in cantiere.....

**Le contestazioni - Le responsabilità del committente, datore di lavoro e coordinatore per l'esecuzione dei lavori - Il sistema sanzionatorio – L'informativa di reato ai sensi del 347 c.p.p. trasmessa alla Procura della Repubblica – Estinzione del reato.**

## Descrizione del cantiere e documentazione richiesta

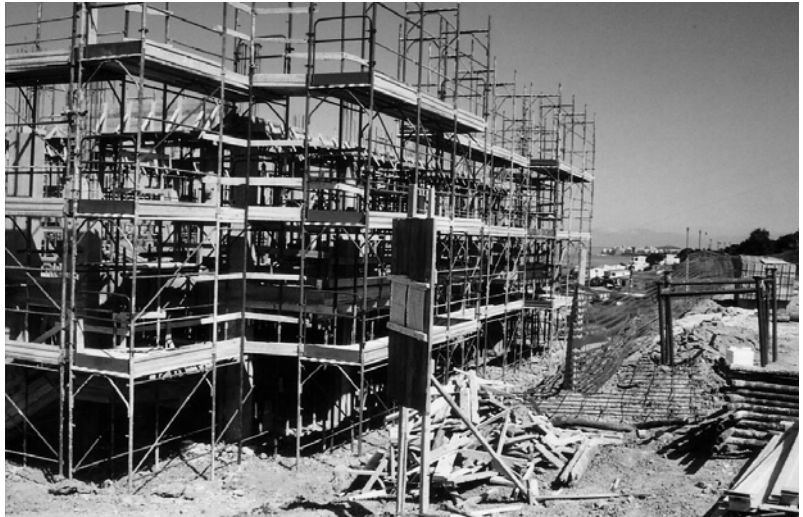
Foto 1: Idonea installazione di ponteggio metallico con ponte e sottoponte di sicurezza

Nel cantiere ispezionato ( Foto 1 ), al momento opera l'impresa " Ettore di Praia srl " , il cui Amministratore unico è il Sig. Ettore Mercuri, che esegue i lavori di carpenteria per la realizzazione di un fabbricato per civile abitazione. Al momento i lavori consistono nel completamento del solaio di copertura del fabbricato distinto in piano terra, primo e secondo piano. Il **committente** di tali lavori è il la Sig.ra De Francesco Maria Angela la quale ha nominato ( art.3 D.Lgs. 494/96 e ss.mm. ) come **coordinatore per la progettazione e per la esecuzione dei lavori** il Geom. Fernando Cosenza. I lavori iniziati nel Marzo 2007 , dovrebbero essere ultimati nel mese di Febbraio 2008. Le imprese che opereranno in detto cantiere sono 3 anche se non in contemporanea, con una presenza media giornaliera di circa otto lavoratori . I dati innanzi esposti li abbiamo letti nel cartello adiacente l'ingresso al cantiere ( L. 47/85 ) e nella copia della notifica preliminare affissa in maniera visibile all'interno dello stesso ( art. 11, punto 2 , D.Lgs. 494/96 mod. dal D.Lgs. 528/99 ).

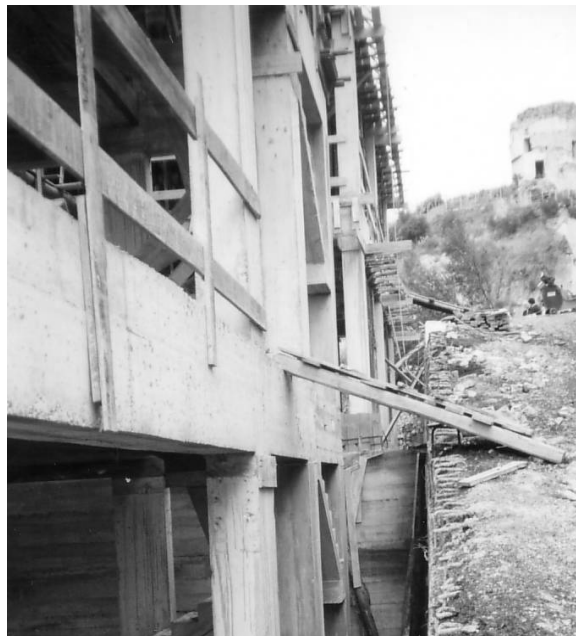
Foto 2 : Andatola sprovvista sui lati prospicienti il vuoto di idonei parapetti atti ad evitare cadute dall'alto.

L'andatoia è realizzata in modo " primitiva", infatti oltre a non assicurare una idonea stabilità, è sprovvista, dai lati prospicienti il vuoto, di normali parapetti e tavole fermapiede. La stessa, se utilizzata per il trasporto di materiali deve avere una larghezza pari a 1,20 m; se utilizzata per il solo passaggio dei lavoratori la larghezza non deve essere inferiore a 0,60m ( Foto 2 ).

**art.29, comma 4, D.P.R. 7 Gennaio 1956 n° 164** : poiché l'andatoia era priva, dai lati prospicienti i vuoto, di normali parapetti e tavole fermapiede; **arresto da 3 a 6 mesi** o ammenda da .....**€1.549 a €4.131**

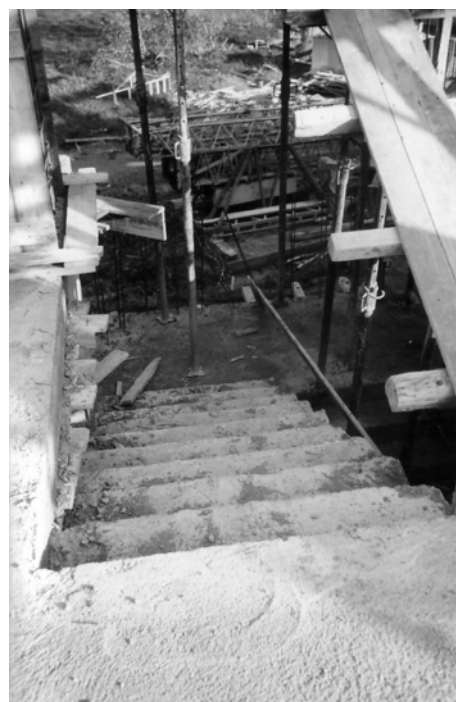
Foto 3: Scala priva di parapetto dal lato prospiciente il vuoto

Per accedere ai piani superiori si utilizza una scala in c.a., la stessa viene contestata poiché è priva di normale parapetto dal lato prospiciente il vuoto. Infatti, lungo le rampe e pianerottoli delle scale fisse in costruzione, fino alla posa in opera delle ringhiere, devono essere tenuti parapetti normali con tavole fermapiede, fissate rigidamente a strutture resistenti al fine di evitare cadute dall'alto di cose o di persone ( Foto 3 ). All'ultimo piano del fabbricato è stato posizionato l'argano a cavalletto per il sollevamento di materiale vario. L'argano a cavalletto, di recente acquisto, è privo dal lato per il passaggio del secchione, di un fermapiede, installato dalla parte interna del cavalletto, alto non meno di 30cm.. ( Foto 4 ). Durante l'ispezione è stato accertato che alcuni cavi sono deteriorati ed alcuni di essi intralciano il passaggio dei lavoratori.

**art. 69 D.P.R. 7 Gennaio 1956 n°164** : poiché lungo la scala in c.a., non era stato installato fino alla posa in opera delle ringhiere, parapetto normale con tavola fermapiede, al fine di evitare cadute dall'alto di persone o di cose; **arresto fino a 3 mesi** o ammenda da..... **€258 a €1.032**

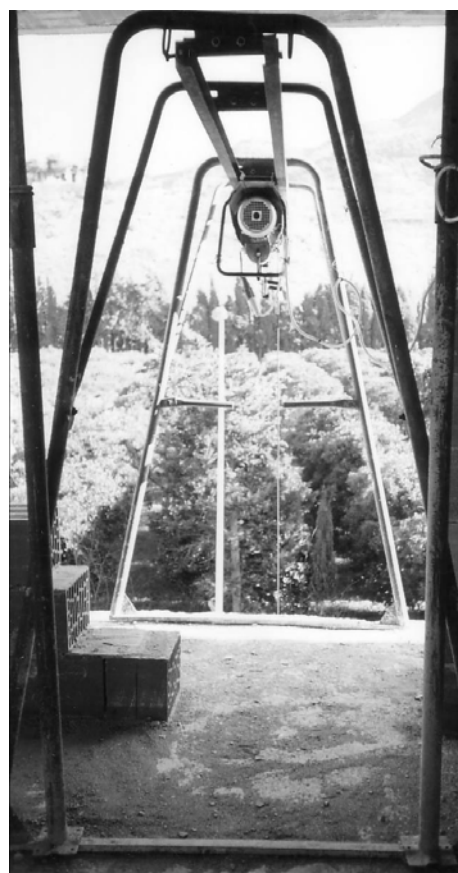
Foto 4: Argano a cavalletto privo di tavola fermapiede con altezza non inferiore a 30 cm.

**art. 56 comma 2,D.P.R. 7 Gennaio 1956 n° 164:** poiché il cavalletto dell'argano era sprovvisto dal lato per il passaggio del secchione, di tavola fermapiede alta non meno di 30 cm. **arresto da 2 a 4 mesi** o ammenda da .....**€516 a €2.582**
